Р.В. Кузнецов
ПАО «Звезда», Санкт-Петербург, Россия

НЕКОТОРЫЕ ПРОБЛЕМЫ УНИФИКАЦИИ СУДОВЫХ РЕДУКТОРНЫХ ПЕРЕДАЧ

SOME UNIFICATION ISSUES OF SHIP REDUCTION GEARS

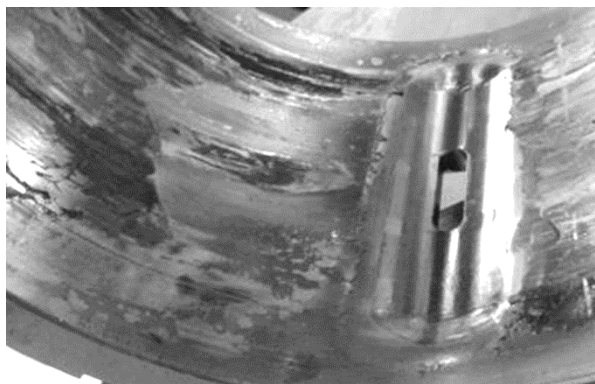
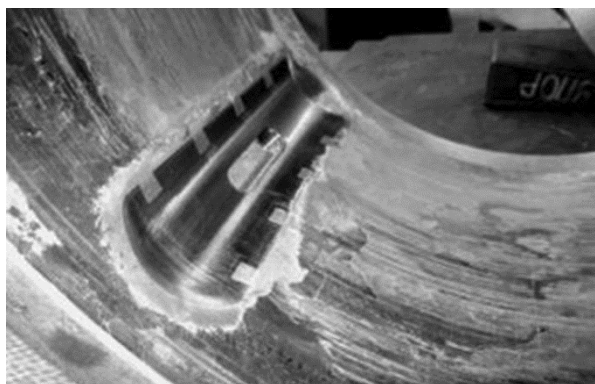
При визуальном обследовании деталей подшипников на рабочих поверхностях были зафиксированы механические повреждения в виде неравномерно расположенных задиров, трещин и отколов баббита (рис. 1).

Рис. 1. Механические повреждения рабочих поверхностей в подшипниках входного вала

Fig. 1. Mechanical damage of working surfaces in input shaft bearings

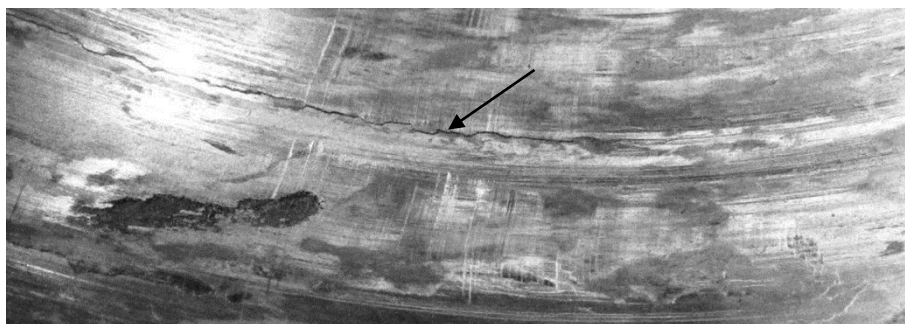
Интенсивность повреждений различалась вследствие ресурса испытаний. Но общим являлись локальные дефекты в форме трещин и отколов, сосредоточенных в локальных полосах шириной до 50 мм вблизи одного из краев. Месторасположение и протяженность окружных трещин (рис. 2), зафиксированных на поверхности подшипника после длительных испытаний, вероятнее всего являются аналогами микроканалов, через которые реализовывалась смазка вращающихся контртел.

Рис. 2. Окружная трещина на поверхности подшипника после длительных испытаний

Fig. 2. Circumferential crack on bearing surface after long-term tests
